Politiets nasjonale beredskapssenter

Miljøoppfølgingsplan –
Miljøoppfølging for driftsåret 2023

30.09.2024 versjon 100

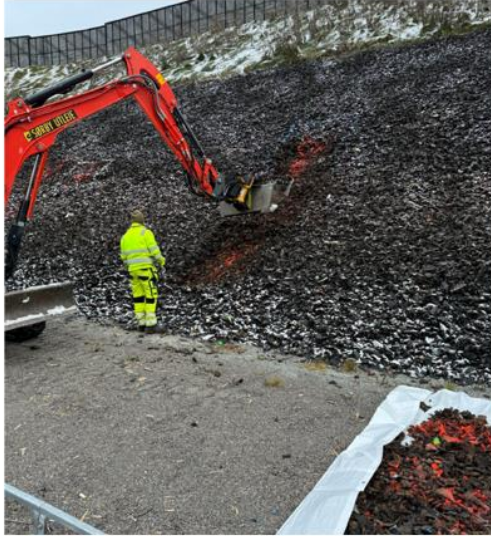
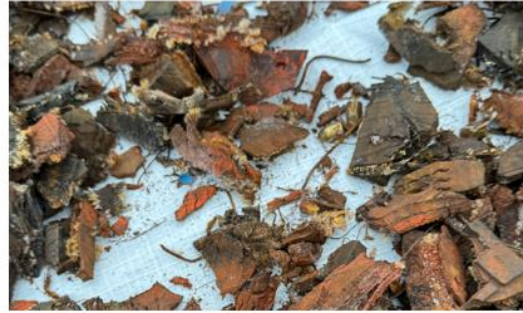
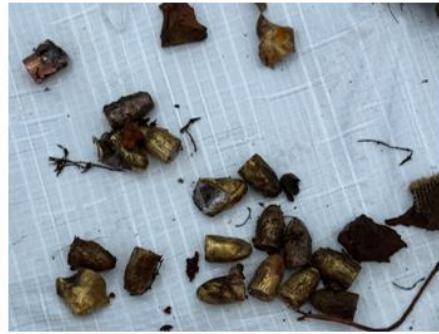
0-15 cm

- Fra 0-15 cm: Mye ganske hele 9mm kuler. Noen ytterst få 5.56-kuler.
- 15-30 cm: Veldig mye ganske hele 9 mm kuler. En del 5.56-kuler, noen hele, noen i biter. Mye biter av kord, gummi og tekstil.
- 30-40 cm: En del 9 mm kuler. Flere 5.56-kuler enn lengre ut i kulefanget og mindre finstoff.

Undersøkelsene som ble gjort av kulefanget med dekk-klipp som energidempende materiale, viste at kulene i langt mindre grad blir ødelagt når de treffer kulefanget enn i jord/sand kulefang og granulatkulefang. Dette betyr at total blyflate eksponert for korrosjon vil være langt mindre enn i tradisjonelle kulefang. Dette vil igjen redusere potensialet for utlekking av bly til omgivelsene.

Ut fra funnet av kuler i kulefanget ser det ut til at 9 mm kuler stopper rundt 15 cm ned i kulefanget, mens 5.56-kuler går om lag dobbelt så langt inn i kulefanget. Noen 5.56-kuler kan feste seg i dekk-klippet, men i stor grad blir kulene liggende løst i kulefanget og faller nedover i laget når nye kuler treffer kulefanget og rister i dekk-klippet.

Mye ganske hele 9mm kuler
Noen ytterst få 5.56-kuler

Illustrasjonen bilde fra graveprosess, samt funnene i dekk-klipp i det øverste laget fra 0-15 cm.

Dekk-klippet i kulefanget slites av kulene, og må etter hvert skiftes ut. Undersøkelsen estimerer at det vil være behov for et visst vedlikehold tre år frem i tid. Da vil trolig dekk-klippet være såpass nedbrutt i det området der det skytes mest. Mye av massene i dette området må påregnes og skiftes ut. I store deler av kulefanget vil det da imidlertid fortsatt være dekk-klipp som er lite slitt, og dette kan trolig bevares i ytterligere mange år uten at den sikkerhetsmessige funksjonen forringes. Sannsynligvis vil det derfor være tilstrekkelig å foreta en delvis utskiftning av dekk-klipp i de mest utsatte sonene om rundt tre år.

Fordi kulene i stor grad forblir hele, eller i hvert fall i store deler, anses mulighetene for å resirkulere kulene å være gode. I god tid før første store utbedring av kulefanget, bør det gjøres undersøkelser rundt mulighetene for resirkulering av kuler og miljømessig riktig håndtering av rester av dekk-klipp som fjernes fra kulefangene.
