Til: Oslo politidistrikt, v/ Lars Petter Svendsen
Fra: Rieber Prosjekt AS, v/ Dag Rieber
Dato: 23. november 2023
Emne: PNB - Undersøkelse av utendørs kulefang med dekk-klipp

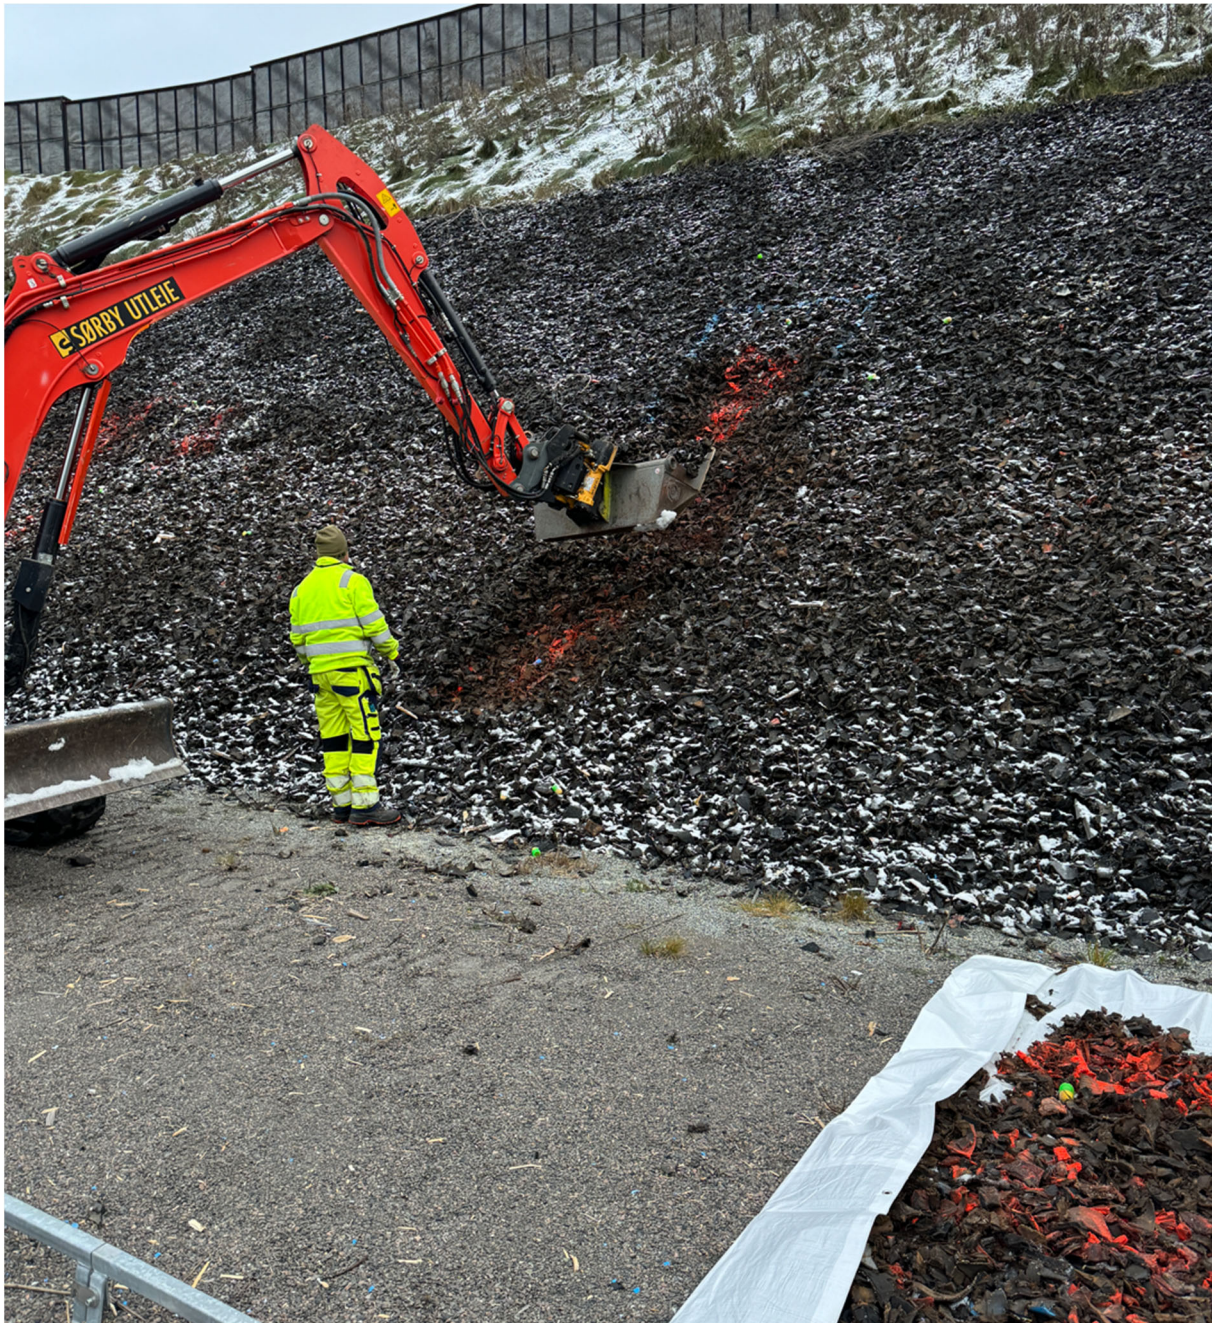
Figur 1 Skaving av lag med dekk-klipp

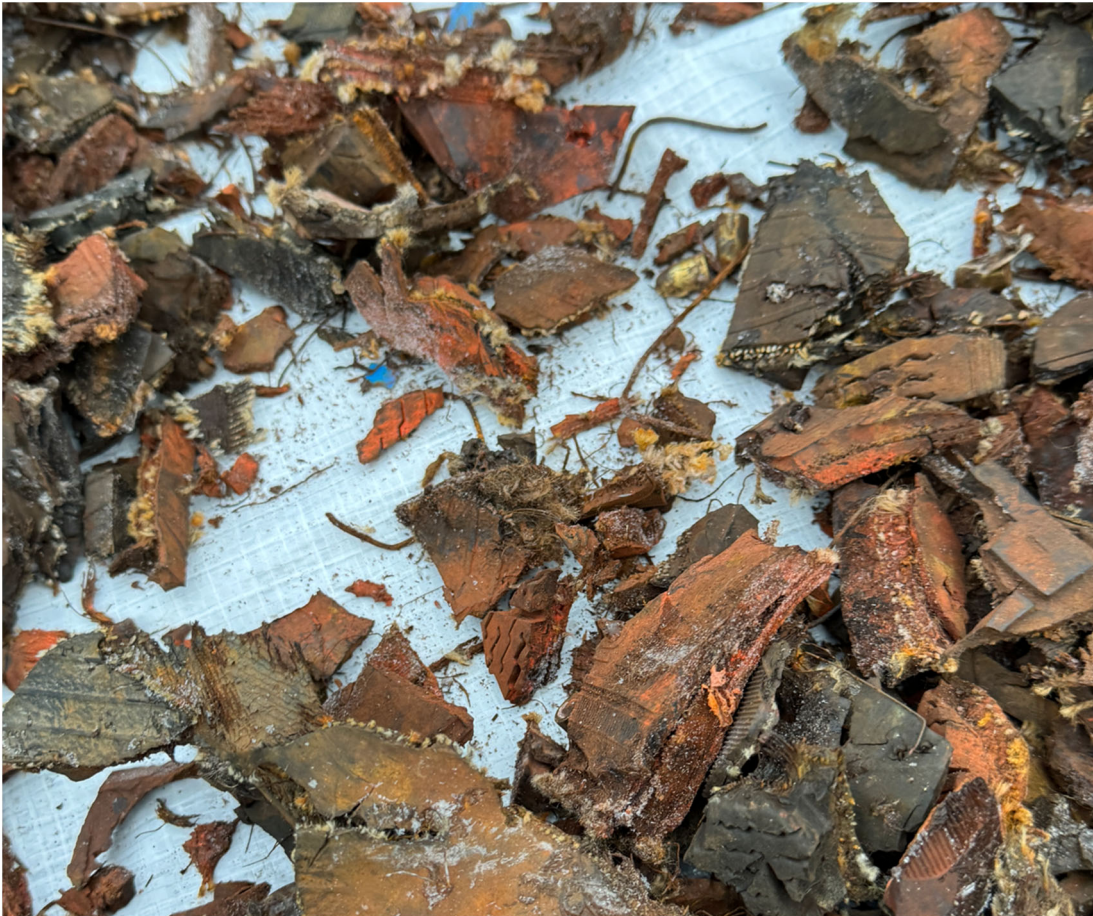
Like under overflaten finner vi dekk-klipp som delvis er i noe mindre biter enn det var da det ble lagt ut. Dette er en forventet slitasje.

Mens overflaten av kulefanget har den karakteristiske sorte dekk-fargen, er dekk-klippet innover brunfarget. Dette er sannsynligvis i hovedsak rustfarge som følge av at korden i

dekkene er eksponert etter klipping og derfor ruster. Noe av fargen kan også komme fra frangible-ammunisjonen (kuler som pulveriseres ved treff).

Figur 2 Dekk-klipp 10-15 cm inn i kulefanget

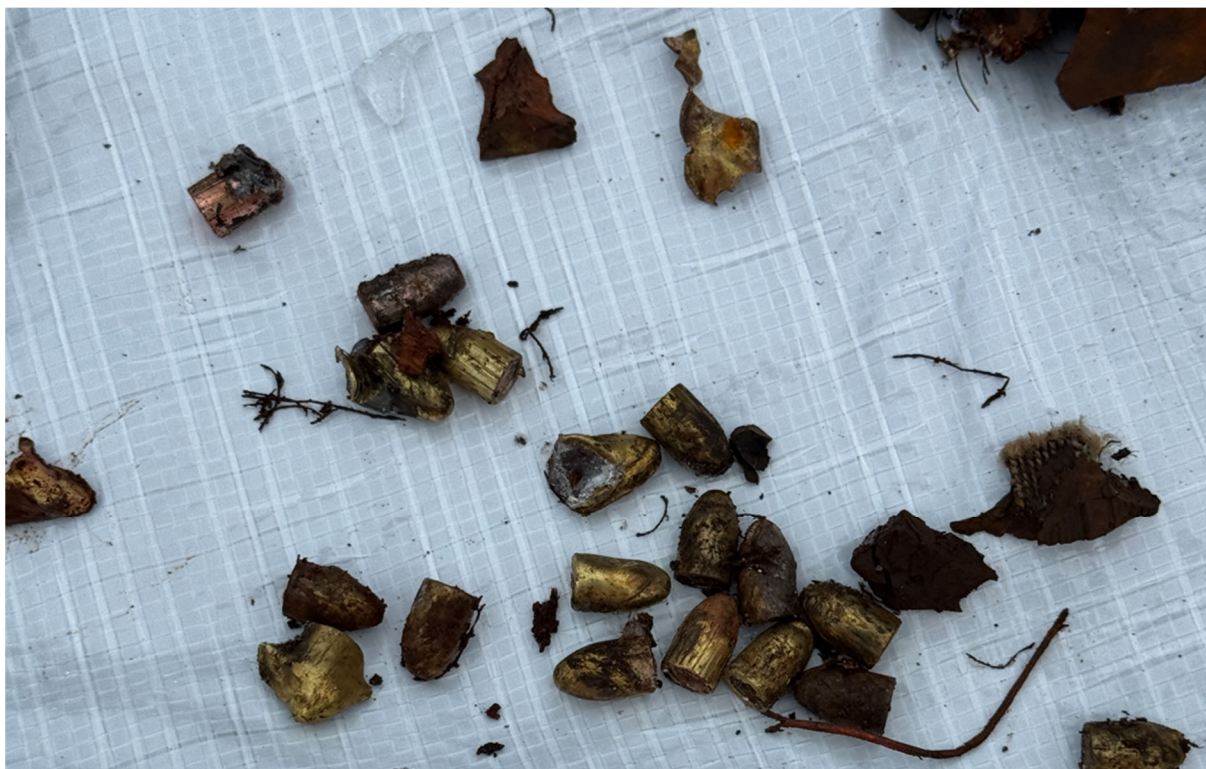
Det gjenfinnes mange 9 mm kuler 10-15 cm inn i kulefanget. Kulene er i stor grad hele, men noen er også misformet. For noen av kulene som har endret form gir formen på skaden tydelig indikasjon på at kule er truffet av en ny kule skutt inn i kulefanget. Noen av kulene som har endret form ser ut til å være Gold dot-kuler som er laget for å stoppe raskt i et menneske for dermed å unngå å skade andre enn den som blir truffet. Short stop-effekten oppnås nettopp ved at kulene blir flate i tuppen selv ved treff i «mykt» materiale.

På bildet nedenfor vises noen av kulene som ble funnet 10-15 cm inn i kulefanget. Nederst til høyre ser vi også en bit av rusten kord (ståltråd).

Figur 3 En samling kuler funnet 10-15 cm inn i kulefanget

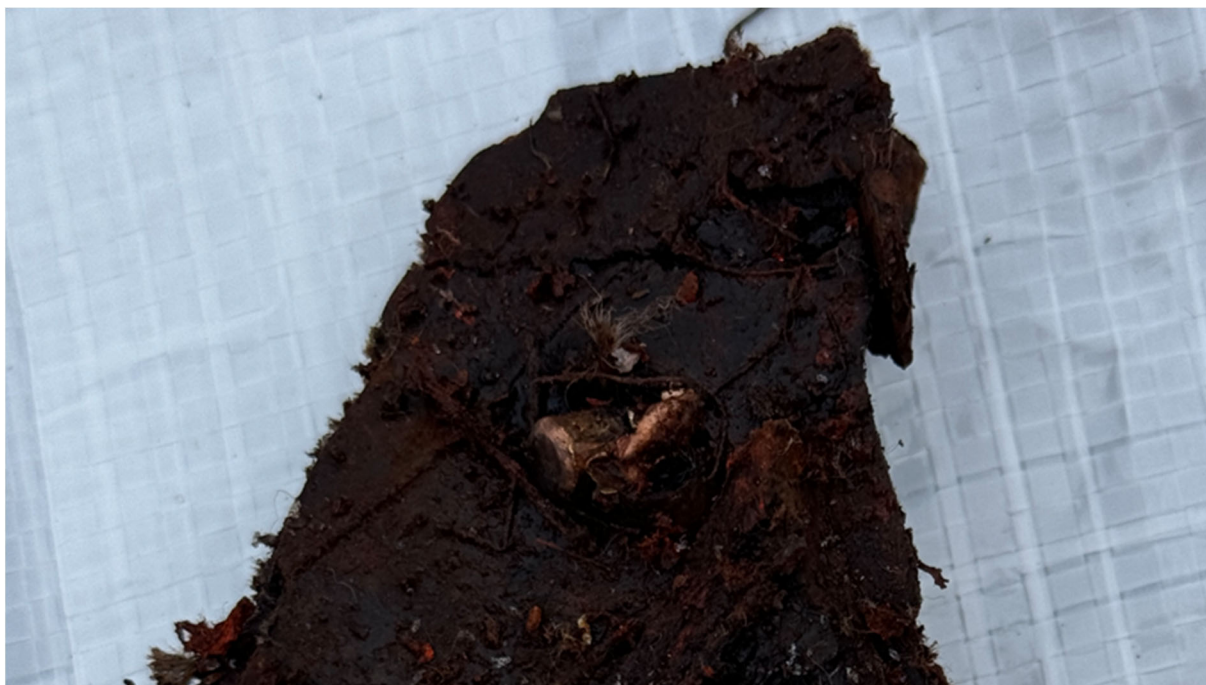
I laget 10-15 cm inn i kulefanget ble det funnet en 5.56-kule som har satt seg fast i en bit av dekk-klipp. Kula var relativt hel.

Figur 4 5.56-kule som har satt seg fast i en bit av dekk-klippet

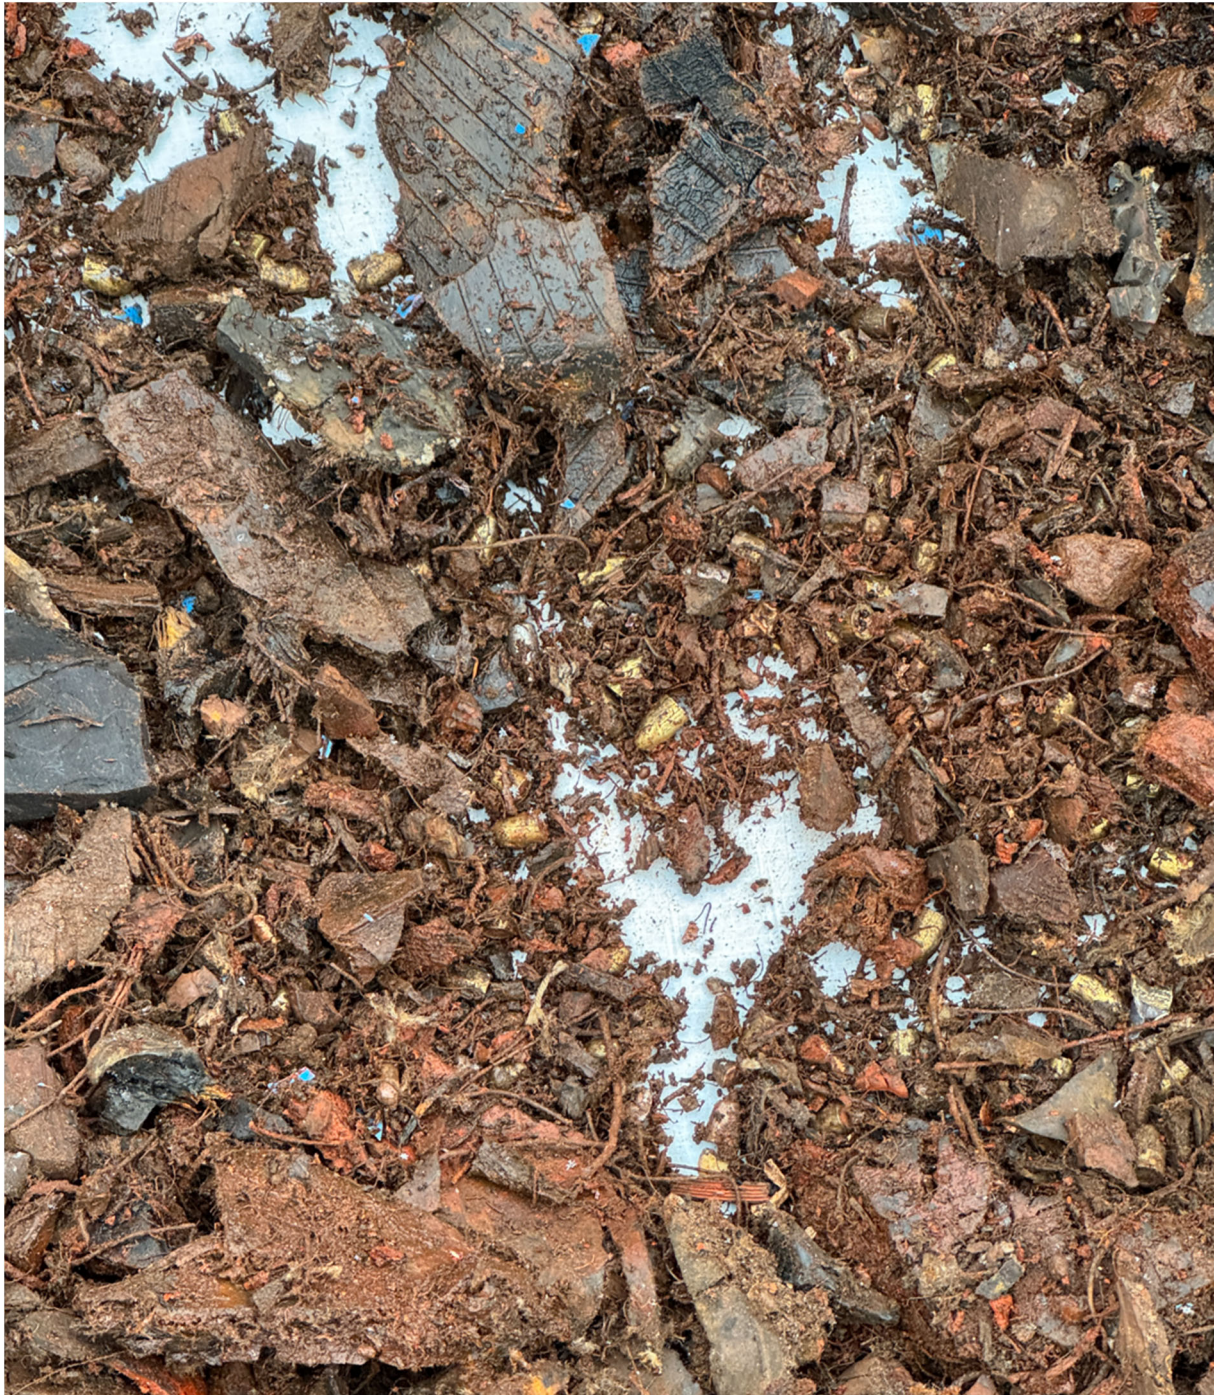
15-30 cm innover i kulefanget finner vi enorme mengder med 9 mm kuler og en del 5.56-kuler. Nesten alle 9 mm-kulene er like hele, mens 5.56-kulene gjerne er delt i noen biter. Dekk-klippet varierer mellom å være nokså intakt til å være vesentlig brutt ned. Det er mye løs kord og en del tekstil-fiber fra dekkene. En del av finstoffet antas også å stamme fra frangible-ammunisjon.

Figur 5 Dekk-klipp og kuler 15-30 cm inn i kulefanget

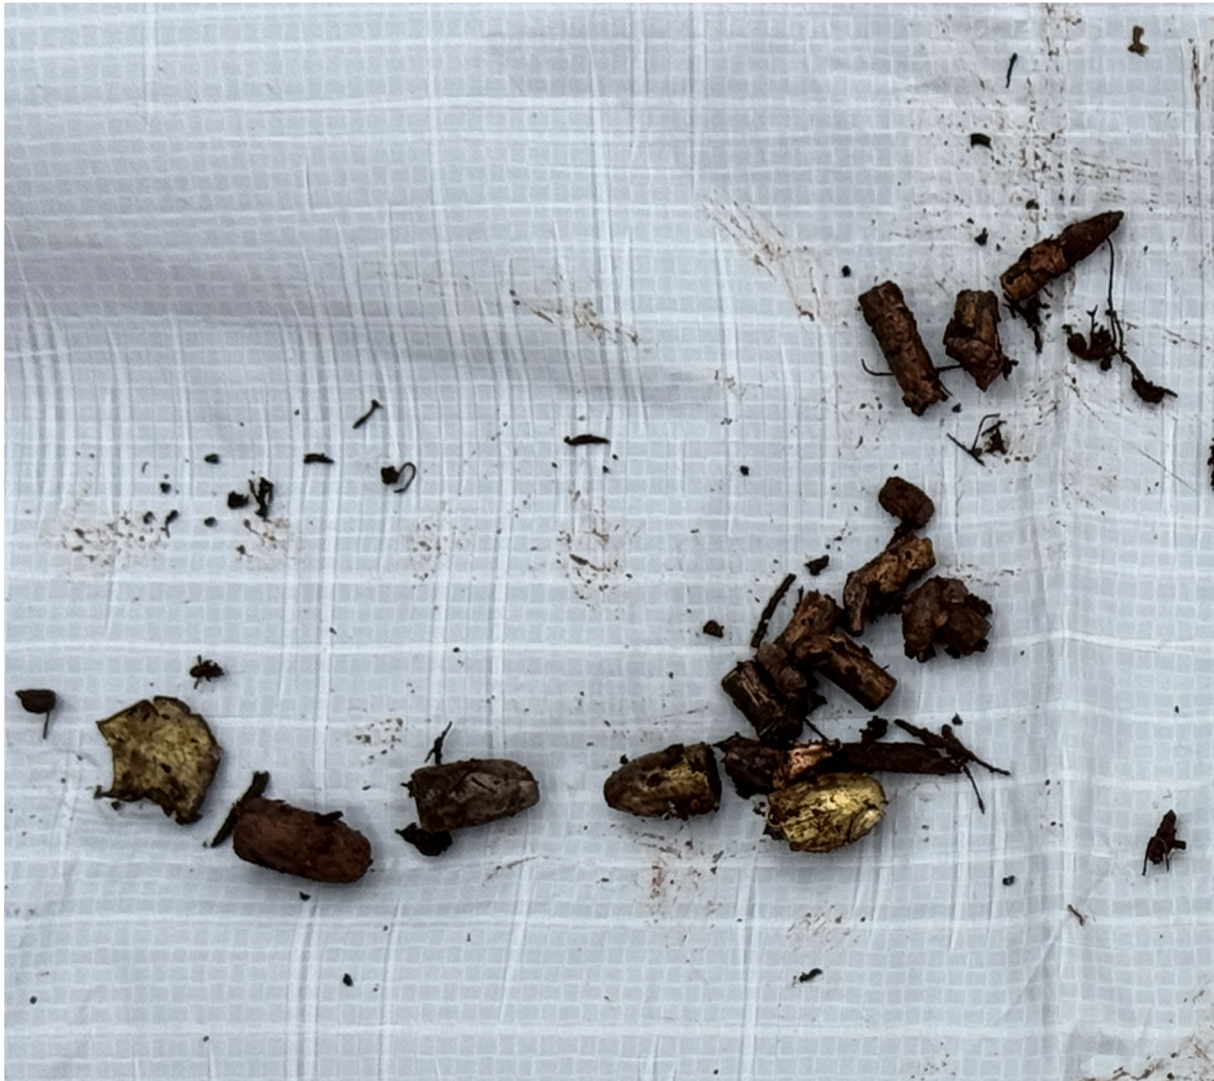
Bildet nedenfor viser noen av kulene som ble funnet. En stor andel hele 9 mm-kuler som det er desidert mest av, er her tatt bort.

Figur 6 Kuler funnet 15-30 cm inn i kulefanget

Det antas at svært mange av 9 mm-kulene har stanset høyere opp i kulefanget, men at de har falt nedover i kulefanget etter hvert.

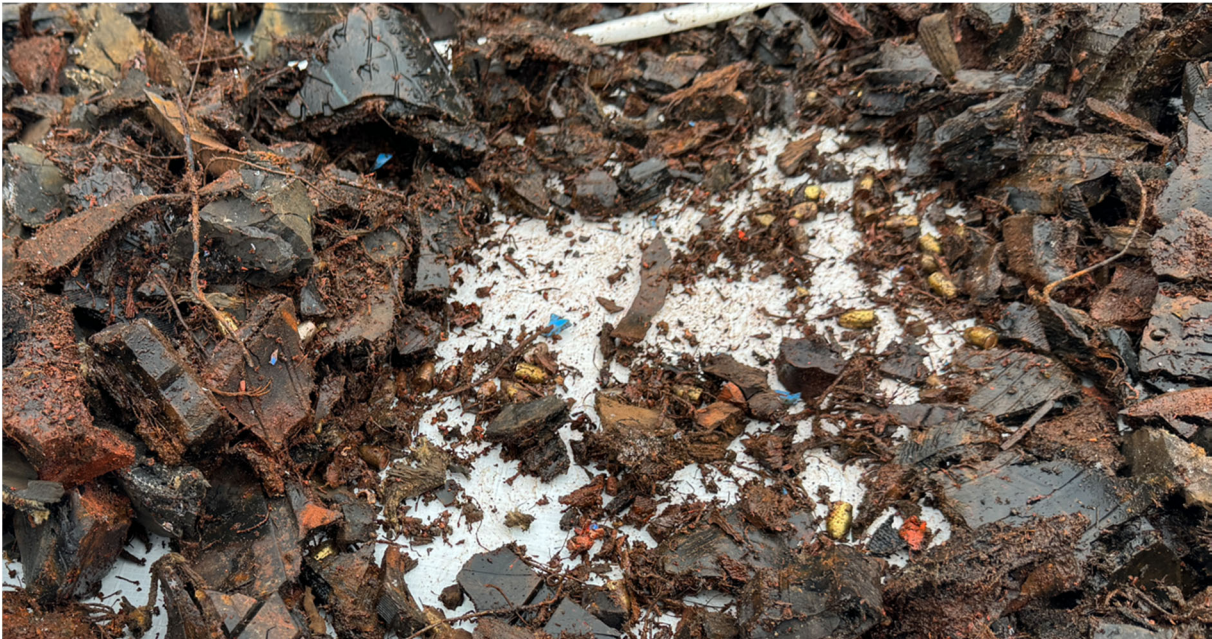
30-40 cm inn i kulefanget er konsistensen på dekk-klippet ganske likt som i laget 15-30 cm inn, men med noe mindre mengde «finstoff».

Figur 7 30-40 cm inn i kulefanget

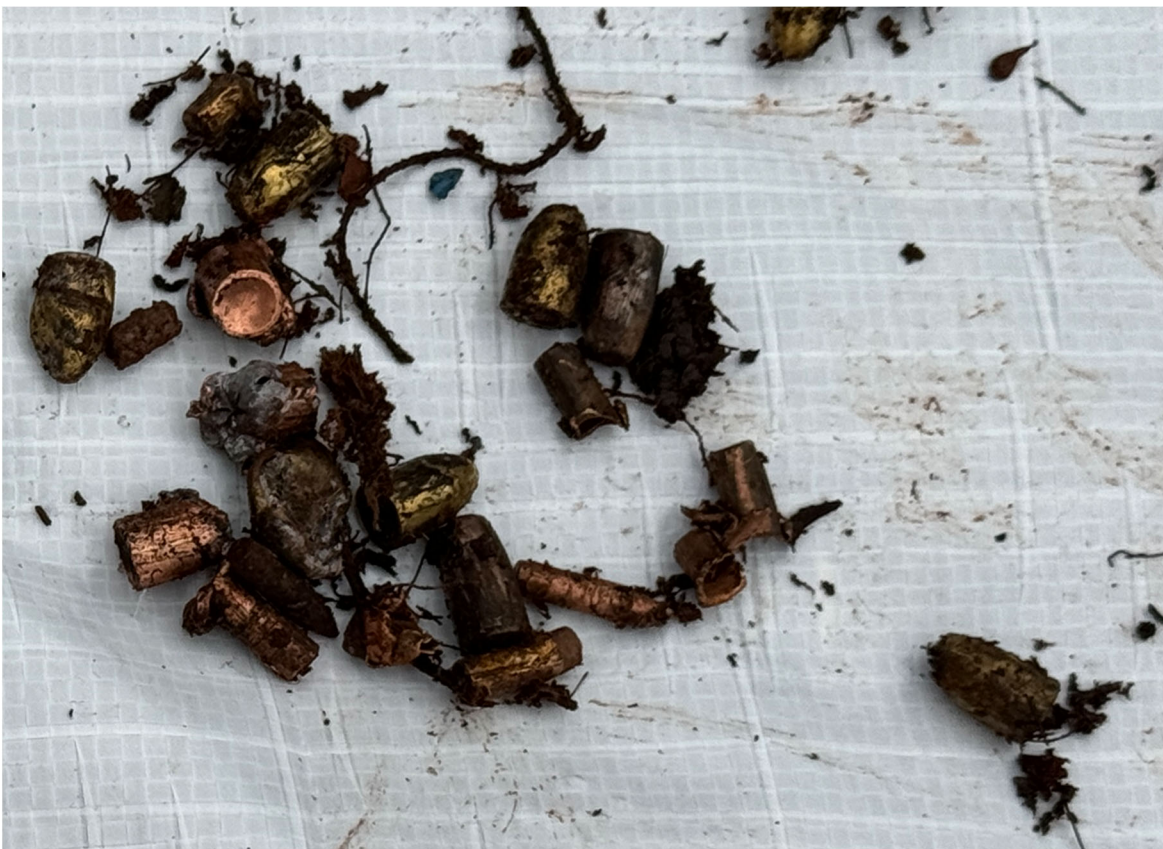
Fortsatt gjenfinnes mye 9 mm-kuler, men mengden 5.56-kuler er større her. Det kan tyde på at 5.56-kulene trenger betydelig lengre inn i kulefanget enn 9 mm-kuler, hvilket er som forventet.

Figur 8 Et utvalg kuler funnet 30-40 cm inn i kulefanget

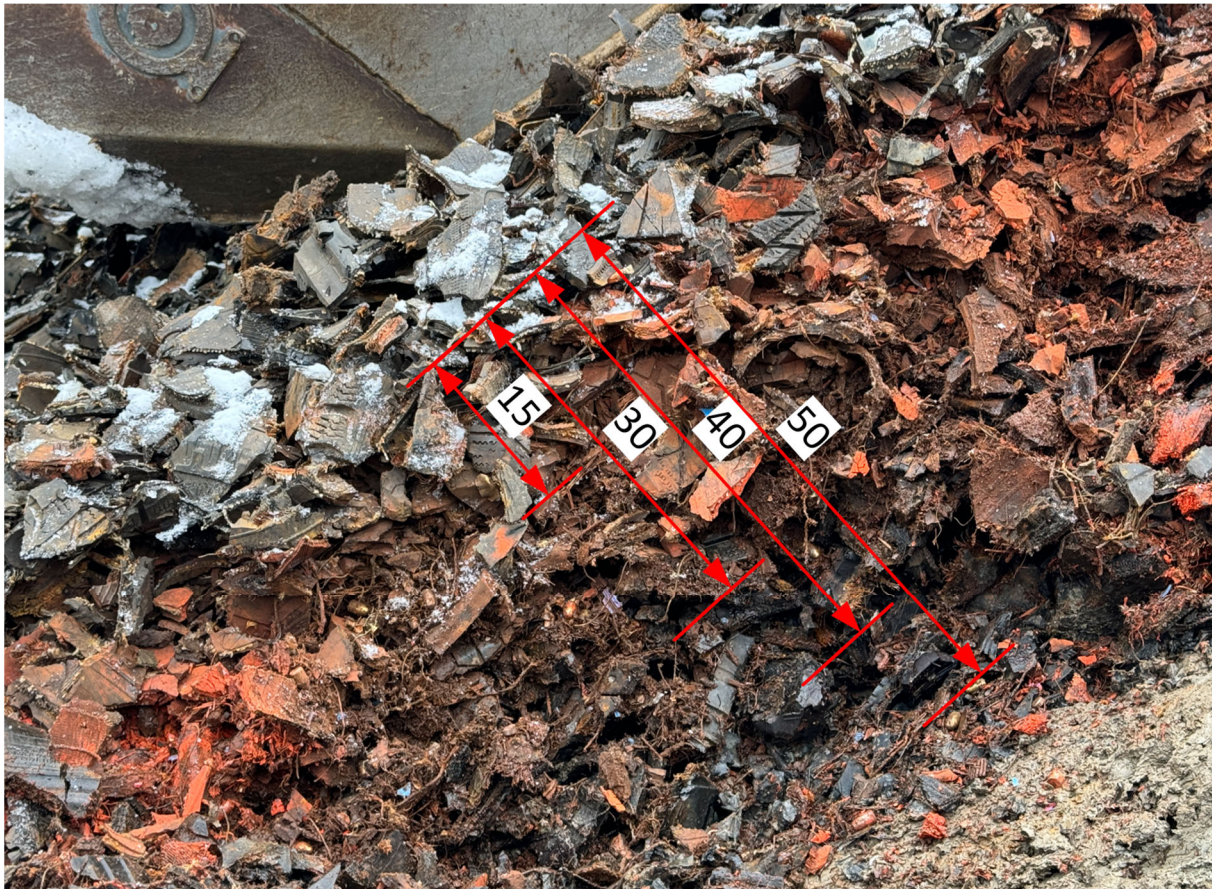
40-50 cm inn i kulefanget gjenfinnes noen forholdsvis få 9 mm-kuler. Det ble ikke funnet noen 5.56-kuler, men det kan skyldes at det frem til nylig tilnærmet bare er blitt skutt med frangible-ammunisjon i kaliber 5.56, og at 5.56 blyholdige kuler ikke har rukket å finne veien nedover i kulefanget fra der de stoppet.

I området 40-50 cm inn i kulefanget er dekk-klippet omtrent som nytt. Det er noe rusten kord og biter av gummi som er slitt av lenger opp i kulefanget og som har funnet veien nedover i massene sammen med noen kuler.

Under dekk-klippet er det leir-aktig jord. Denne ble nøye undersøkt uten å finne spor av kuler.

Figur 9 Snitt gjennom kulefanget.

Dekk-klippet i kulefanget slites av kulene, og må etter hvert skiftes ut. Av undersøkelsene estimeres det at det vil være behov for et visst vedlikehold tre år frem i tid. Da vil trolig dekk-klippet være såpass nedbrutt i det området der det skytes mest, at mye av massene der må skiftes ut. I store deler av kulefanget vil det da imidlertid fortsatt være dekk-klipp som er lite slitt, og dette kan trolig bevares i ytterligere mange år uten at den sikkerhetsmessige funksjonen forrises. Sannsynligvis vil det derfor være tilstrekkelig å foreta en delvis utskiftning av dekk-klipp i de mest utsatte sonene om rundt tre år.
